Langzeit-Alterungsuntersuchungen an Abdeckungs- materialien für thermische Sonnenkollektoren

U. Frei, Stefan Brunold, Thomas Häuselmann
Institut für Solartechnik Prüfung Forschung SPF
ITR, Ingenieurschule
8640 Rapperswil

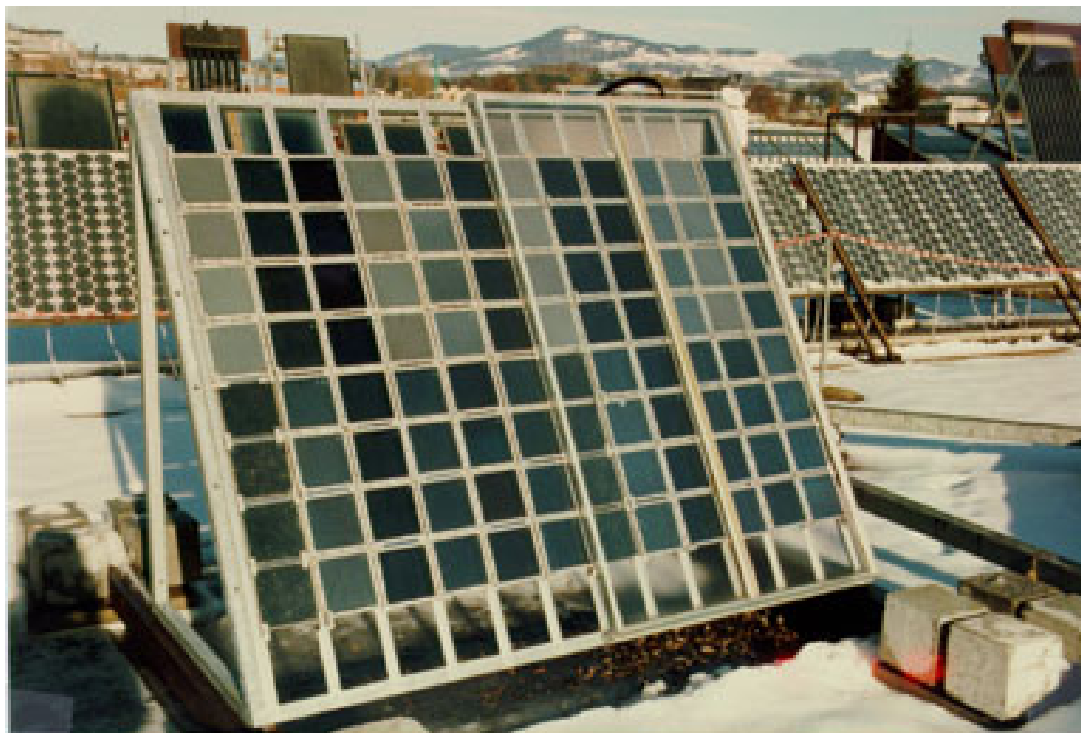
Abb. 2: Prüfstand in Rapperswil

60 verschiedene Proben wurden an beiden Standorten in je 5 Exemplaren exponiert. Zusätzlich wurden 12 verschiedene Proben unter einem UV-Filter (Glas) exponiert. Dies bedeutet, 720 Proben wurden für die Langzeitstudie bereitgestellt. Damit allfälliger Schnee abrutscht, wurde der Anstellwinkel mit 60° sehr steil gewählt.

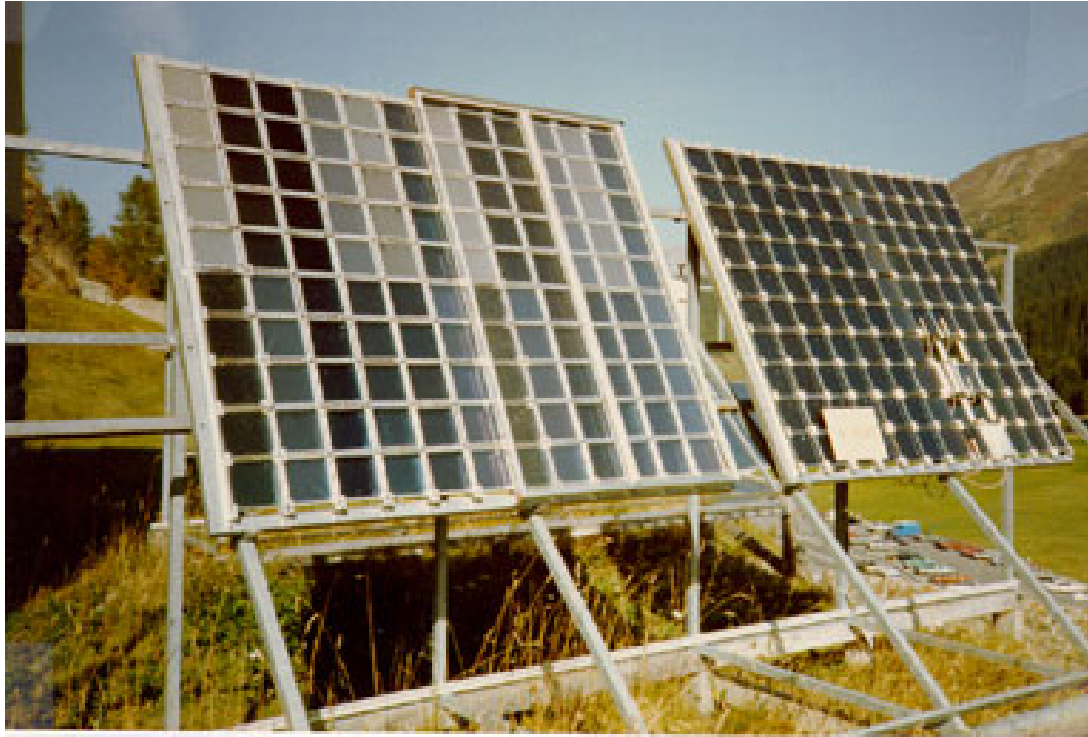
Abb. 3: Prüfstand in Davos

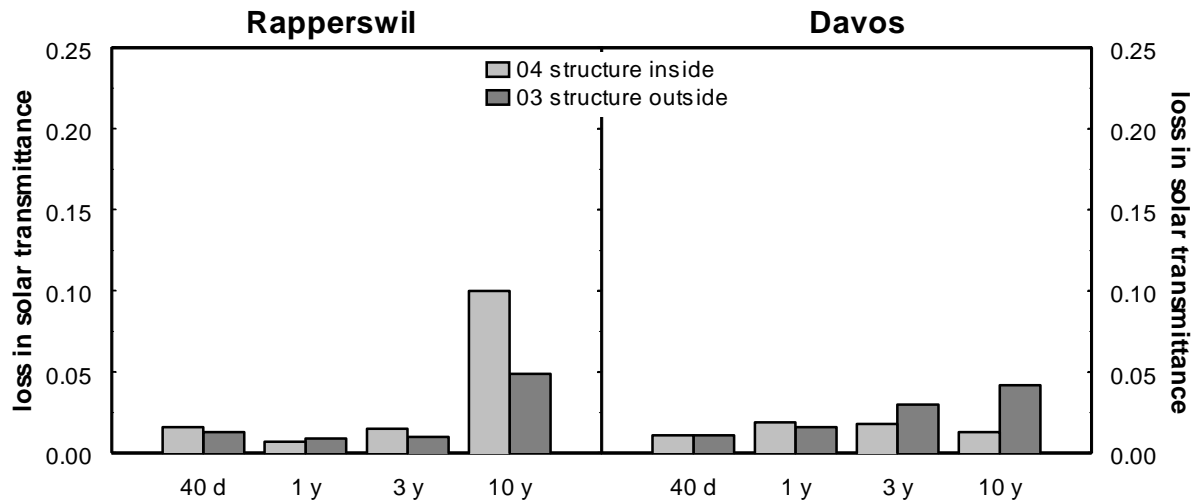
Abb. 5: Albarino (JHB), 5mm eisenfreies Glas, strukturiert

Die Abbildungen 4, 5 und 6 zeigen die Transmissionsverluste eisenfreier Gläser, nach den verschiedenen Exponierungszeiten, im ungereinigten Zustand. Die Gläser sind einseitig strukturiert. Es wurde je eine Probe mit der strukturierten Seite nach aussen und nach innen exponiert. Die

Proben, dargestellt in Abbildung 4, sind gehärtet, dagegen zeigt Abbildung 5 die Resultate desselben Glases

ohne Härtung. Es ist entgegen der üblichen Meinung kein eindeutiger Trend feststellbar, dass Gläser mit strukturierter Seite nach aussen stärker verschmutzen, als solche mit der strukturieren Seite nach innen. Auch die Härtung scheint keinen Einfluss auf die Verschmutzung zu haben. Die exponierten Glasproben weisen nach der Reinigung wieder in etwa dieselben Transmissionsgrade auf, wie beim Ausgangszustand.

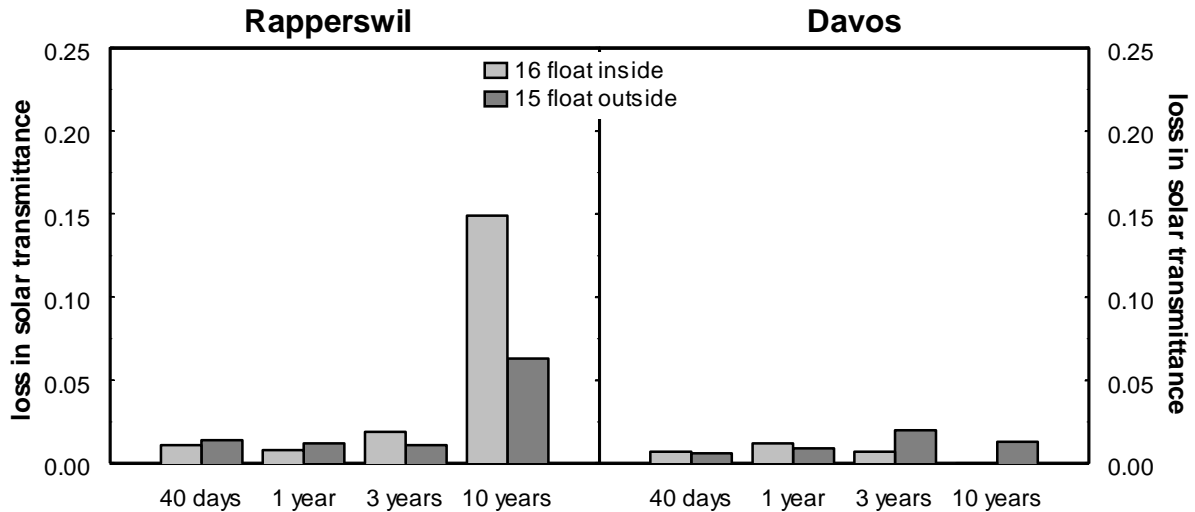
Abb. 7: Floatglas Temperit), 4mm gehärtet

Abb. 8: Floatglas (Temperit), 4mm

Abb. 9: Floatglas (Flachglas AG), 4mm

Abb. 10: Floatglas (Boussois), 5mm

Alle Proben, dargestellt in Abbildung 7 bis 10, sind eisenhaltige Floatgläser unterschiedlicher Hersteller. Die Exponierung jedes Glases der verschiedenen Hersteller, erfolgte einerseits mit der Float-Seite nach aussen und andererseits mit der Float-Seite nach innen. Die Resultate nach 10 Jahren zeigen deutlich, dass die Float-Seite nach aussen zu massiv tieferen Verschmutzung der Proben führt. Auch in diesem Fall scheint die Härtung keinen Einfluss auf die Verschmutzung zu haben (siehe Abbildung 7 und 8). Die exponierten Glasproben weisen, zumindest für den Standort Davos, nach der Reinigung wieder in etwa dieselben Transmissionsgrade auf wie beim Ausgangszustand. Zudem wurde deutlich, dass sich die Float-Seite besser reinigen lässt.

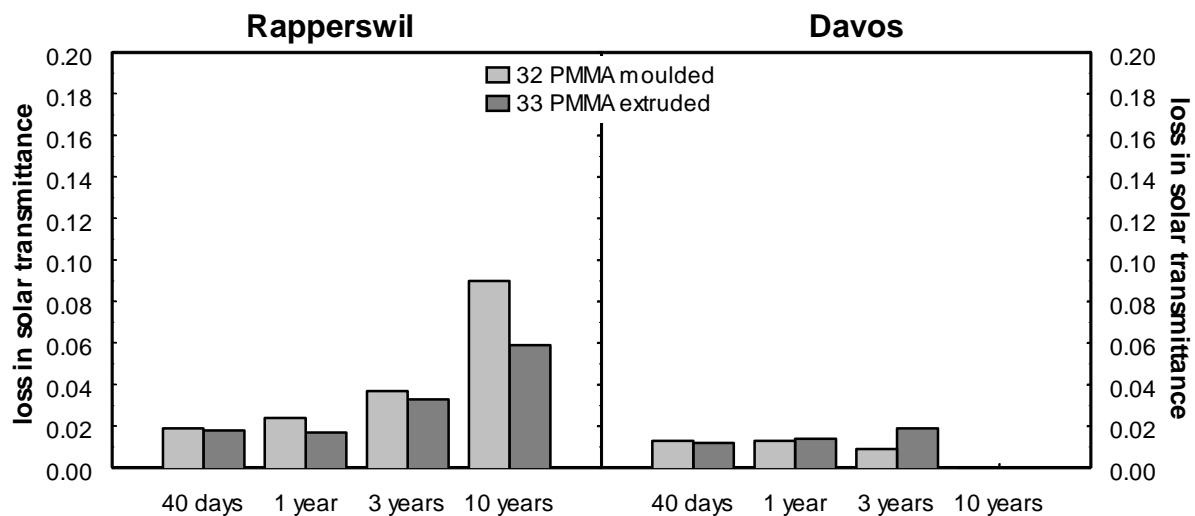
Abb. 12: PMMA (Notz/Röh), 4mm

In Abbildung 12 werden 2 PMMA Proben mit unterschiedlicher Herstellungsweisen, nämlich extrudiert, beziehungsweise gegossen, miteinander verglichen. Die extrudierte Probe zeigt in Rapperswil eine deutlich geringere Abnahme des solaren Transmissionsgrades.

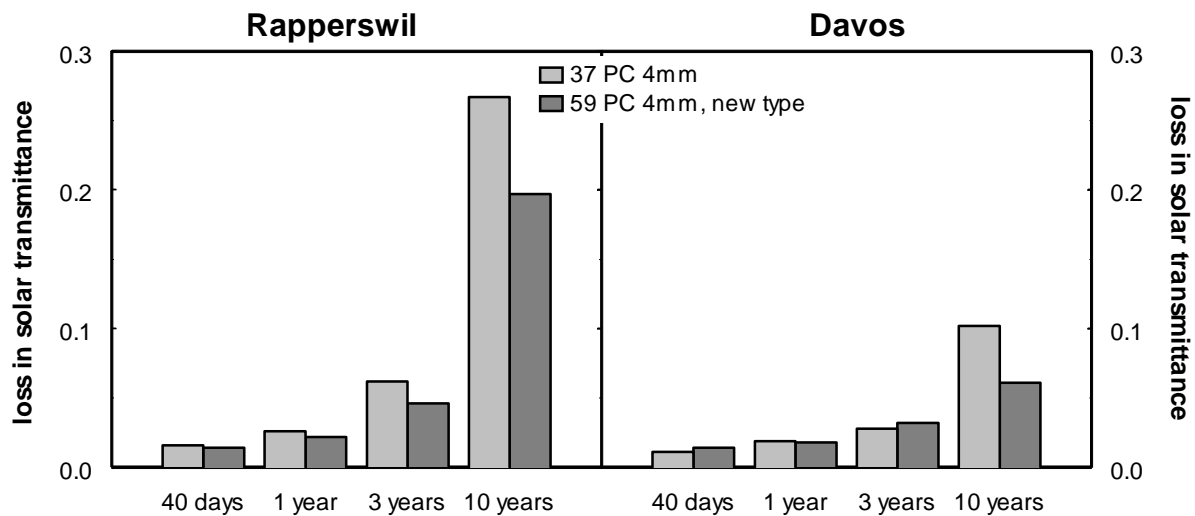
Abb. 17: PC (Lexan/Wachendorf), alter und neuer Typ

Beide Proben Nr. 37 und 59 sind Polycarbonate desselben Herstellers. Nr. 59, ist nach Angaben des Herstellers eine Weiterentwicklung mit verbesserten Eigenschaften. Diese Aussage stimmt, wenn auch nur mit geringfügigem Erfolg, mit unseren Messresultaten überein.
